WP-103S 三聯式發票機

2018/10/04 修 BY EVA

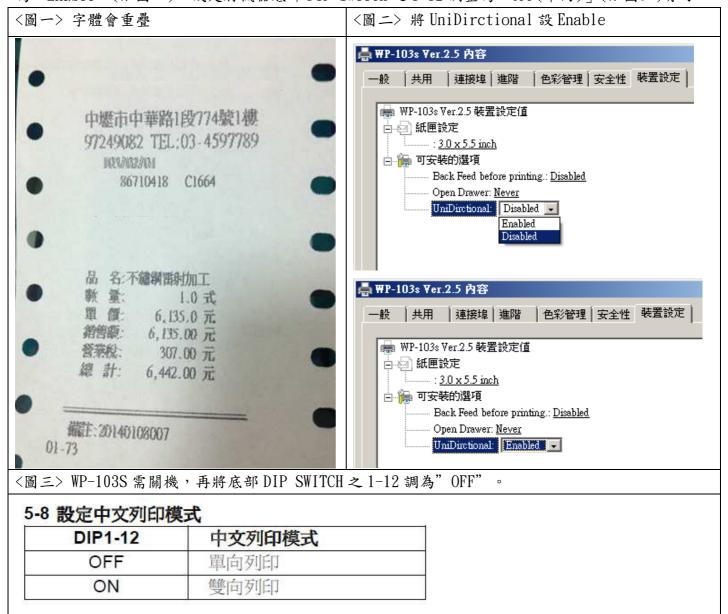
◎ 列印結果「字體會重疊」(如圖一),請更改 Driver內「裝置設定」之 UniDirctional 設定值 為"Enable"(如圖二),或是將機器底部 DIP SWITCH 之 1-12 調整為「OFF(單向)」(如圖三)亦可。

PS1. 機器預設 1-12 為 ON(雙向),若 Driver 內設 Enable(單向)、Disable(雙向)→功能皆正確。 PS2. 機器將 1-12 為 OFF(單向),若 Driver 內設 Enable(單向)→OK、Disable(雙向)→還是單向。
